RELAZIONE STORICA

Le origini del presidio militare in Varese

2.1 Considerazioni sullo stato di fatto.

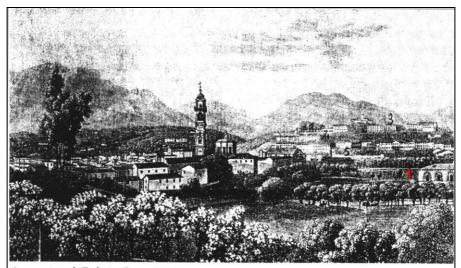
Acquantinta di Federico Lose, 1820 ca. Contrassegnato con il numero 1, all'estrema destra, è il monastero dei Girolamini, sede del Teatro Ducale (da L. Giampaolo, Chiese, conventi ed altri edifici della vecchia Varese scomparsa, in "Rivista della Società Storica Varesina", fasc. XV, 1981).

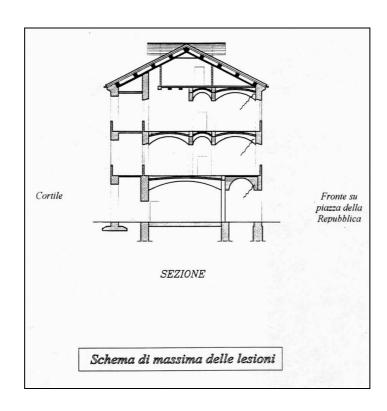
- lesioni diffuse sulla facciata (ved. Allegato "Documentazione fotografica"): l'andamento di tali fessurazioni denota chiaramente il comportamento ad arco del solido rimasto in posto; sono presenti ulteriori fessure che si ritengono secondarie e che sono localizzate nei punti di caratteristica debolezza delle murature (squarci delle finestre, voltini, davanzali, ecc.);
- lesioni sui setti di muratura portante (perpendicolari alla facciata) con andamento prossimo ai 45° (ved. Allegato "Schema di massima") ascendenti verso destra, con fessure più aperte verso la loro sommità: questo è il classico andamento di rottura delle strutture a sbalzo che cedono essenzialmente per flessione. La fessurazione inizia al lembo superiore e procede radialmente (in direzione del centro di rotazione) verso il basso, con diminuzione dell'ampiezza delle lesioni.

Su alcuni setti di muratura le lesioni hanno andamento ortogonale alle precedenti ma, da quanto è stato possibile osservare, tale fenomeno era presente solo in corrispondenza di criticità locali delle murature (canne fumarie, vecchi vani poi tamponati, ecc.)

Comunque, indipendentemente dal loro tipo, le lesioni si esauriscono nell'immediato intorno della facciata (ad una distanza indicativa di m

L'andamento delle lesioni sia sulla facciata sia sui setti portanti perpendicolari alla stessa e le loro letture combinate fanno chiaramente presupporre il seguente meccanismo di collasso:

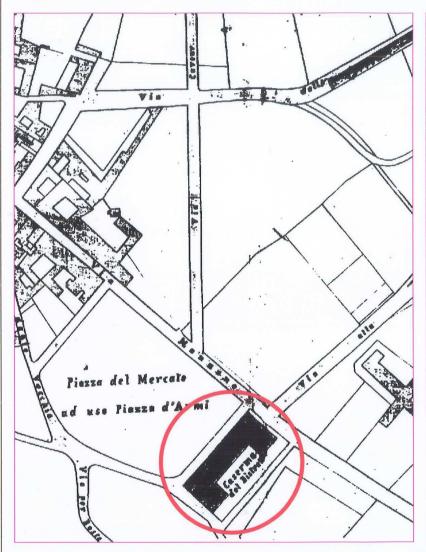
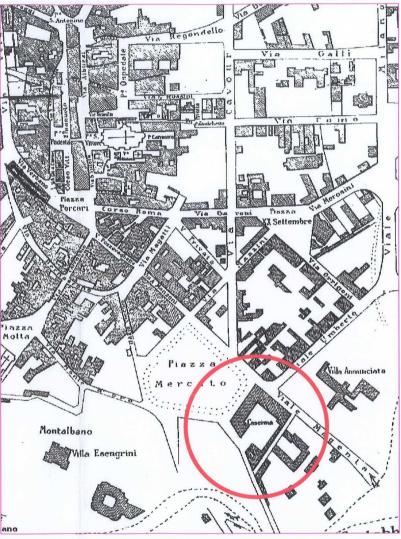
GENIO MILITARE PIANTA DELLA CITTA' DI VARESE

OTTOBRE 1878 - SCALA 1:2000

La pianta della città di Varese redatta dal Genio Militare nel 1878, mostra come l'area della Caserma fosse, in quel periodo, ancora estranea ai fenomeni di espansione urbana che interessavano le aree a nord ed a nord-est del centro. E' invece riscontrabile la presenza della rete ferroviaria di collegamento con Milano, costruita nel 1860 (oggi appartenente alle Ferrovie dello Stato), che fungerà negli anni seguenti da polo di attrazione. Avrà infatti inizio una fase di sviluppo del tessuto urbano in direzione est, cioè verso la ferrovia, che si sarebbe ulteriormente intensificato con l'avvento agli inizi del 1900 della nuova linea ferroviaria Milano-Saronno-Varese (oggi di proprietà delle F.N.M.).

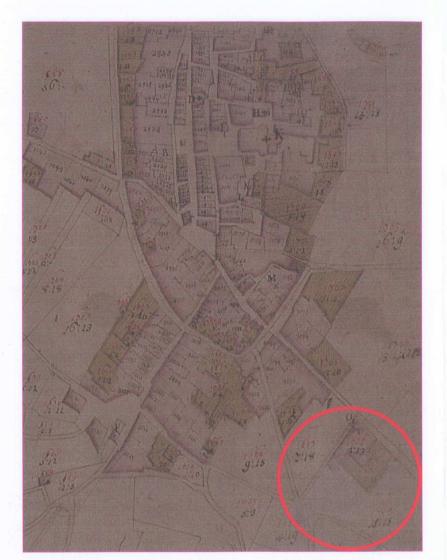
CATASTO DI MARIA TERESA D'AUSTRIA 1722

Posizione Palazzo Griffi

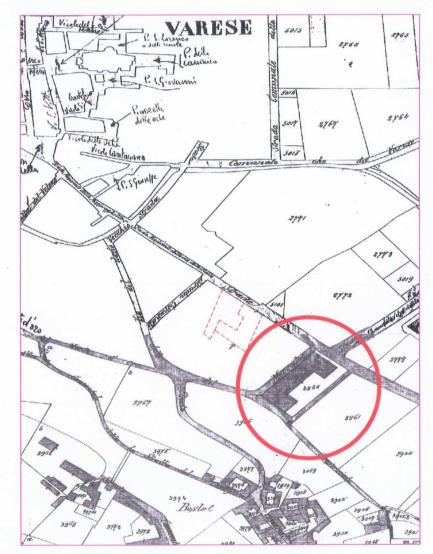
CESSATO CATASTO

Posizione attuale Caserma Garibaldi e posizione approssimativa ex Palazzo Griffi

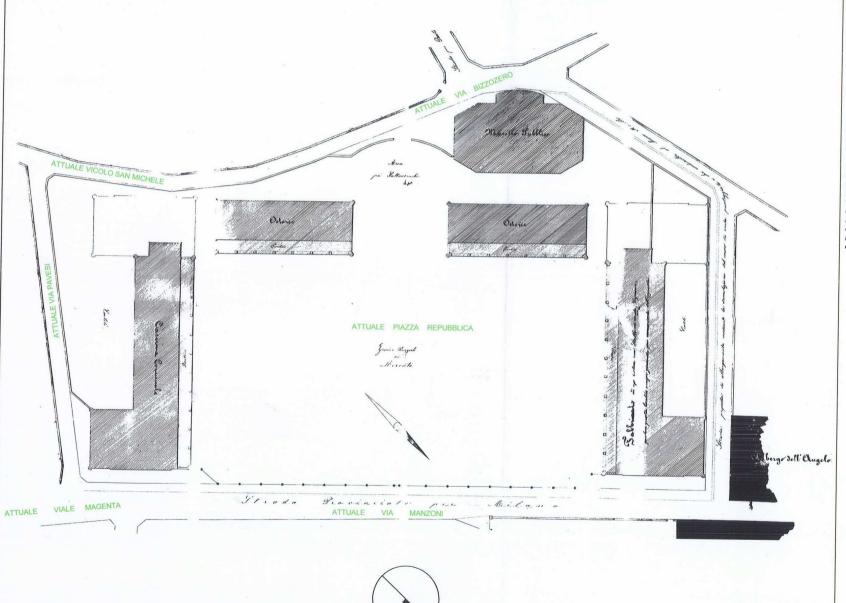
PLANIMETRIA DEL FONDO COMUNALE CHE CIRCONDA LA CASERMA, 1861 PROGETTO DELLA CASERMA COMUNALE, DEL MACELLO PUBBLICO E DEL MERCATO

PLANIMETRIA DI PROGETTO DELLA CASERMA COMUNALE, DEL MACELLO PUBBLICO E DEL MERCATO DEI BOVINI

La caserma comunale, in seguito denominata Garibaldi, fu edificata dal Municipio di Varese nel 1861 per sostituire la ormai insufficiente struttura esistente poco distante; l'area sulla quale andava ad insediarsi il nuovo progetto, era compresa tra la Piazza del Mercato (attuale Piazza Repubblica), vicolo S.Michee e la strada statale per Milano (attuale via Magenta). Per portare a compimento il progetto dell'architetto Silvio Spinelli, venne indetta regolare gara d'appalto dalla Giunta Municipale. L'edificio è costituito da tre piani fuori terra e da un sottotetto agibile, presentava, in origine, una conformazione planimetrica a forma di "C", con un porticato, lungo la facciata verso la piazza, costituito da pilastri in mattoni pieni su cui poggiavano le volte a vela a sostegno dei ballatoi del piano superiore; un ampio spazio aperto venne definito a corte di pertinenza della caserma ed in esso trovarono collocazione le truppe di militari di stanza nella città e alcune botteghe artigine. Nel 1886 l'Amministrazione Militare decise di realizzare un ampliamento della caserma. Vennero realizzati una nuova ala parallela all'attuale via Magenta ed un nuovo corpo edilizio che seguiva il corso della via Fratelli Pavesi e del vicolo S.Michele; in questo modo la casema veniva a definirsi tipologicamente come un vero e proprio edificio a

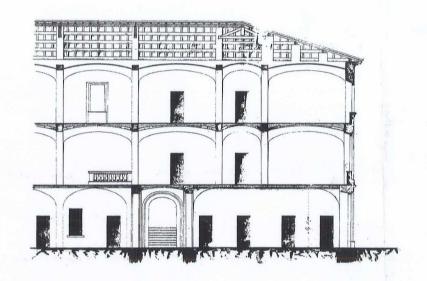
CASERMA COMUNALE - SEZIONE A-A CASERMA COMUNALE - SEZIONE B-B 5 MAGGIO 1861

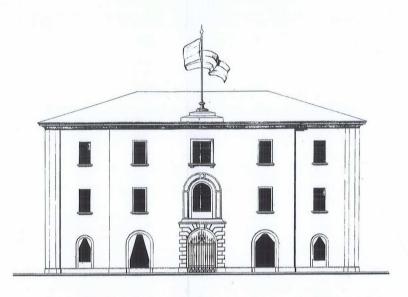
CASERMA COMUNALE - PROSPETTO NORD-EST (SULL'ATTUALE VIA MANZONI) 5 MAGGIO 1861

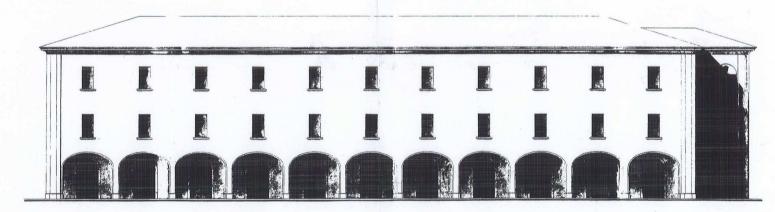
CASERMA COMUNALE - PROSPETTO NORD-OVEST (SULL'ATTUALE PIAZZA REPUBBLICA)
5 MAGGIO 1861

La struttura portante della facciata rivela chiaramente al piano terreno la sua impostazione originaria quale porticato aperto; infatti la funzione statica di trasferimento al suolo di tutti i carichi superiormente gravanti è affidata unicamente ai pilastri di muratura di dimensioni pari a m 1,30x0,90 che, ad interasse di circa m 5,60, scandiscono il ritmo della facciata.

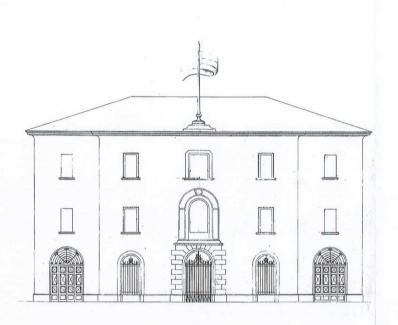
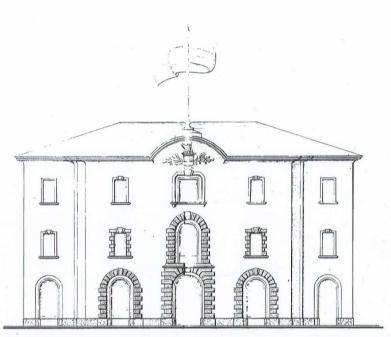
CASERMA COMUNALE - PROGETTI DI MODIFICAZIONE DEL PROSPETTO NORD-EST (SULL'ATTUALE VIA MANZONI) SETTEMBRE 1861

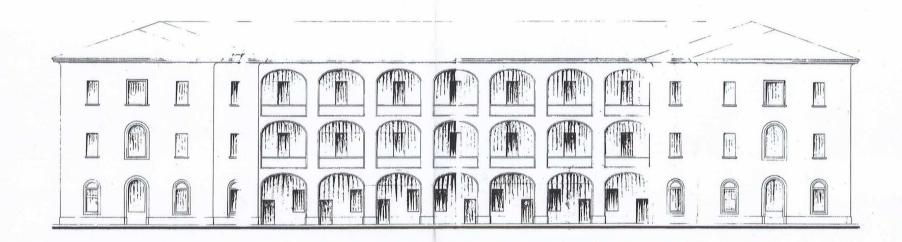
CASERMA COMUNALE - PROSPETTO CORTE INTERNA VERSO SUD-OVEST
28 MAGGIO 1861
